## C値を測定.....南桜塚の家

旧知のゼネコン営業部長の依頼を受け、大手ハウスメーカー“Sハウス”とプレゼン競合の結果、完成した(2世帯3世代)住宅。近年ハウスメーカーは専任の設計者による3次元ソフトを駆使した美しい提案書を制作しているが私はいつもの手書きアナログスケッチ提案書との対決となったが、結果は何とか1勝を得ることになった。施主のご両親は部長の姉夫婦で、コロナ禍の中、施主ご家族は設計期間中に海外赴任となり、メールによる打合せは部長の義兄(御父上)を中心に進められていった。結果として、K氏(御父上)は住宅が完成する頃には並みの”建築士”では及ばない知識をお持ちの手強い発注者になられた(冷汗)。設計条件として部長の希望により総合建材メーカーLIXIL社の商品を使う事が求められた。手づくり仕上がりが多い設計者には新たな経験を得る仕事になった。

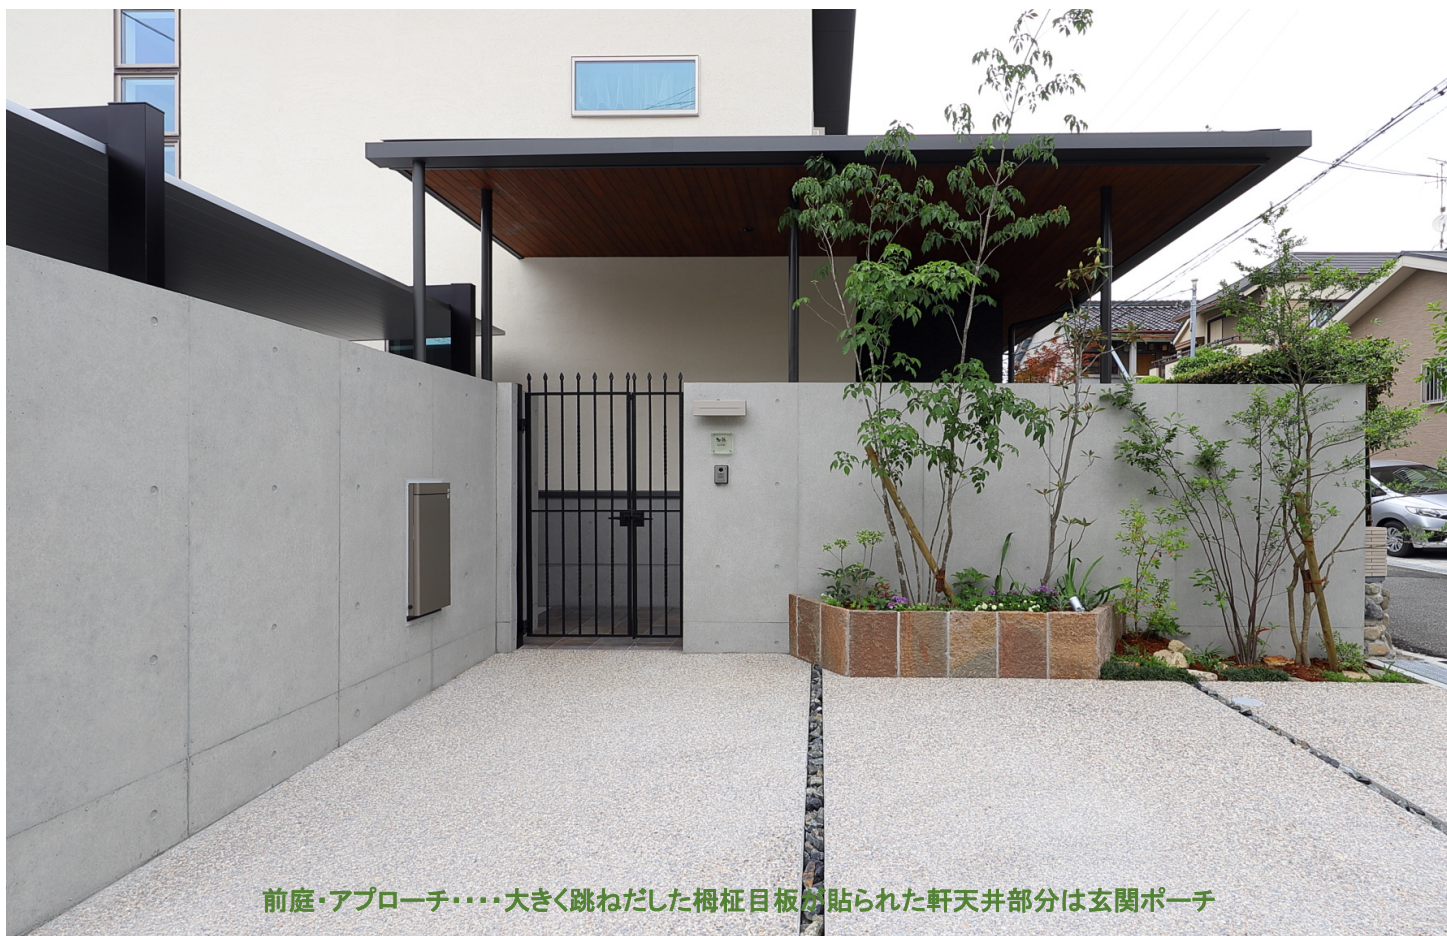
前庭・アプローチ.....大きく跳ねだした樫柱目板が貼られた軒天井部分は玄関ポーチ

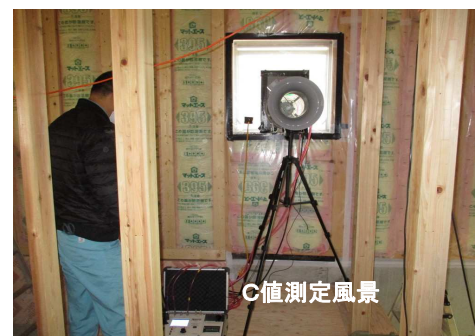
C値測定風景

※C値：建物全体にある隙間面積(cm<sup>2</sup>)を延べ床面積(m<sup>2</sup>)で割った数値。建物の“気密性能”の指標で数値が小さい程優れた気密性を持つ。気密性が低いと断熱性能を低下させ、高いと内部結露を防ぎ、エネルギーコストを抑える事が出来る。

“高気密・高断熱”住宅と言われて久しいが、文字通り気密・断熱はセットにしないと意味が無く、ハウスメーカーでさえ気密性能＝C値を表しているのはごく僅かで、工務店も含め重要性を正しく理解はしていないと思う。特に関西では。コストを掛けて高性能断熱材を使っても隙間だらけでは全くの無駄遣いで、エネルギーコストも？で、目に見えない”内部結露“を発生させることになるので要注意だ。設計当初に既存住宅北側諸室の高湿気が話題となり、「100の失敗に学ぶ結露完全解決」(日経ホームビルダー編)による対応策を設計図面に落とし込んでいった。慣れていない施工者にとっては大変な現場となったが、建築主の要望による測定を行い、結果としてカナダの基準値 0.9 をクリアすることが出来た。ちなみに日本の北海道、東北で 2.0 その他 5.0 は全くの論外の数値だが現在基準は無くなっている。
