小さな耐震改修事例……〇〇出張所

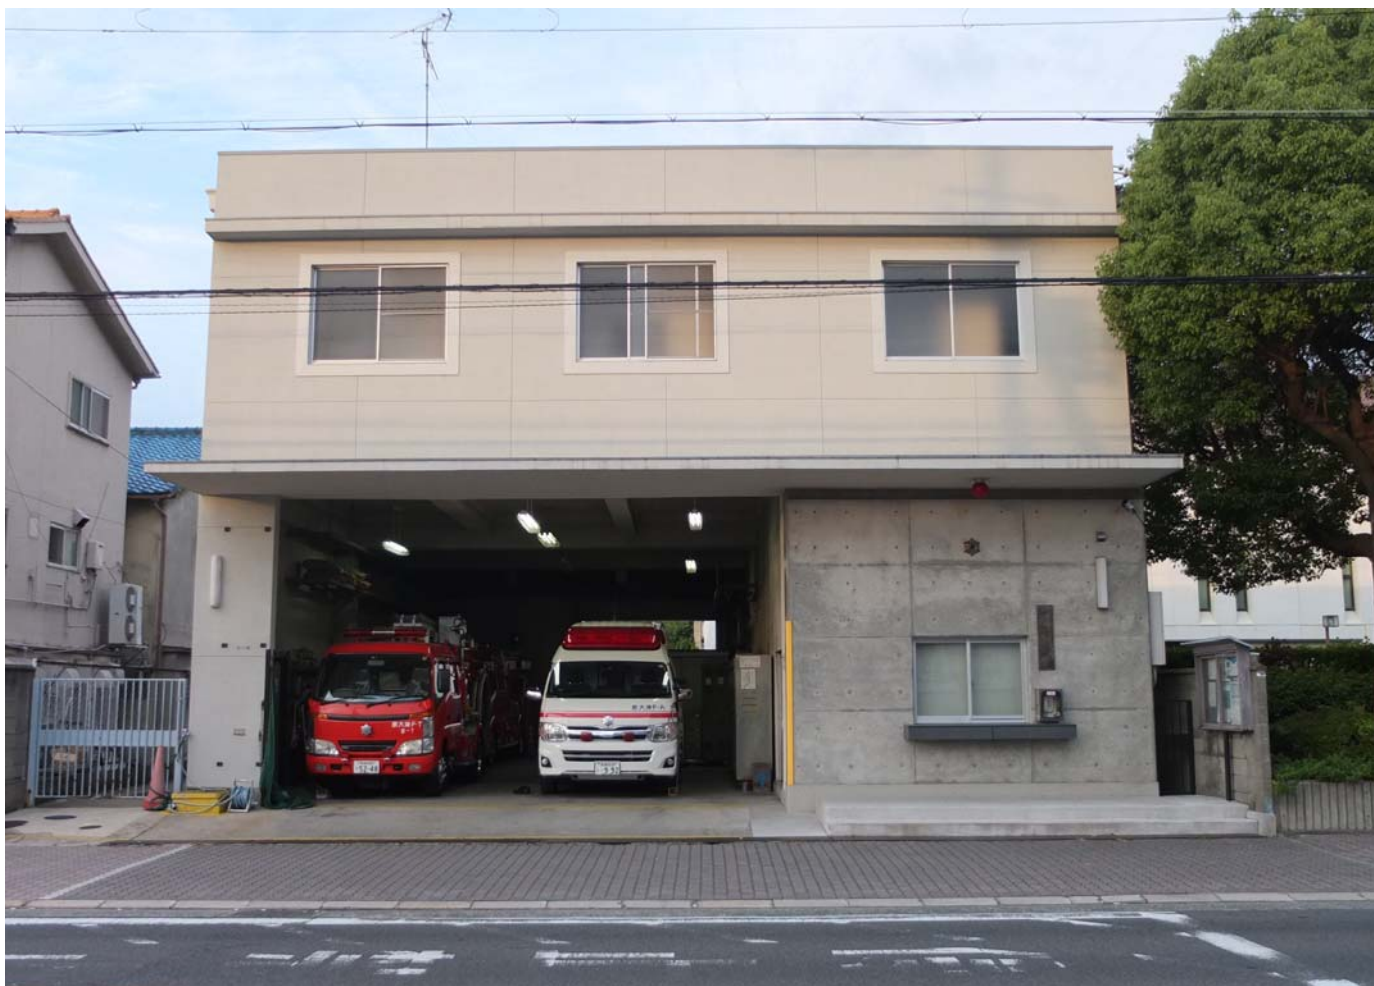
上の写真は改修後、左下の写真は改修前。今流行りの言葉で“ビフォーアフター”です。停まっている車を見れば小さくても重要な建物で今回の改修目的は経年劣化と耐震補強です。耐震補強と言えば直ぐに思い浮かぶのは大きな鉄骨の**バツテン**(ブレース、筋交い)が有名ですが、今回の補強ポイントは“**バランス+壁**”。上下の写真を見比べると、改修前の1階右側は緑色のタイルと大きな窓ガラスとドアが、改修後はコンクリート化粧打ち放しと小さな窓に変わっています。写真では分かりませんが壁厚を大きくすることで、平面的な強さのバランスを良くしています。コンクリート打ち放しが力強く見え、バツテンではなく“**機能**”と“**意匠**”を考えると、このような改修方法もあります。 石田
