築 45 年程だが外観は立派な伝統民家。兎に角段差の多い、全体に暗いイメージの家を“明るく”“段差のない”“オープンで仕切れる”住まいを希望されての改造工事となった。

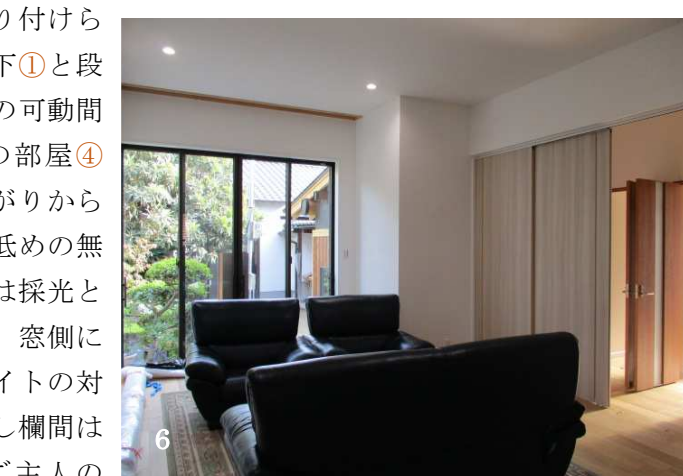
ており、床下も根固めが取り付けられていた。施工前の玄関廊下①と段差のある応接室②を上吊りの可動間仕切りで繋がったひとつの部屋④⑤にし、応接⑥は庭への広がりから窓を取替えた。玄関は少し低めの無垢杉柾天井を貼り⑦上部には採光と通風の出来る窓を設置した。窓側に流し台のある台所③はホワイトの対面キッチン⑧に。和室の透し欄間は応接側の壁で塞がれた為ご主人のDIYでLED照明⑩が組み込まれた。
